CENTRO HISTÓRICO DE BRAGANÇA: CARACTERIZAÇÃO DO EDIFICADO, ASPECTOS ARQUITECTÓNICOS E ANOMALIAS

Eduarda Luso¹

Paulo B. Lourenço²

Manuela Almeida³

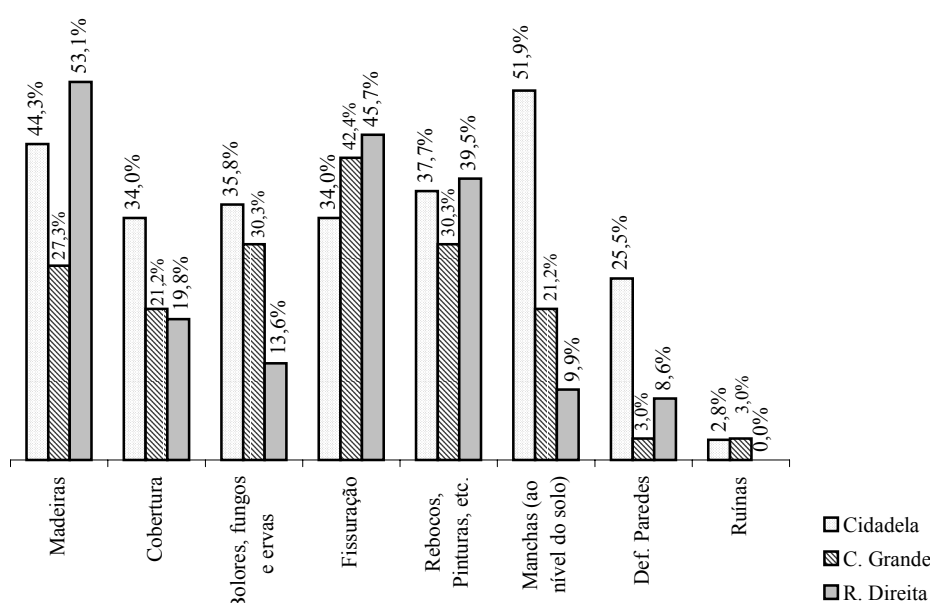
Gráfico 1 – Distribuição das patologias em três zonas distintas

No Gráfico 1 apresentam-se os resultados obtidos [4]. Na Cidadela, em 51,9% das habitações existe uma degradação nas paredes ao nível do solo, provocada provavelmente por humidade ascensional ou pela água que salpica do solo proveniente da cobertura. É de destacar que em 42,5% dos edifícios não existem sistemas de recolha de águas pluviais e dentro daqueles que o têm, em 13,1% dos casos o tubo de queda não está completo. Desta forma a água da chuva não é drenada da melhor forma, alcançando as paredes de fachada do edifício e levando por vezes a situações de infiltração para o interior. Daí as anomalias consequentes: deterioração dos materiais, destacamento dos rebocos, aparecimento de bolores e manchas de humidade, etc.

As restantes manifestações patológicas possuem também expressão elevada e generalizada. Destaca-se apenas que nesta zona, as deformações verificadas nas paredes que ocorrem essencialmente em edifícios com dois três pisos. Estas deformações nas paredes de fachada estão relacionadas com problemas estruturais ou com problemas de humidade. As coberturas que padecem de empenos e deformações consideráveis exercem, por vezes, impulsos horizontais nas paredes, para os quais estas não estão aptas. Por outro lado, as alvenarias expandem por acção da humidade, deteriorando as argamassas e resultando em desagregações superficiais e abaulamentos.

Na Costa Grande, a existência de fissuras constitui a maior percentagem de todas as manifestações patológicas: 14 num universo de 33 edifícios. Nesta rua alguns edifícios foram recuperados, constituindo um exemplo a seguir. Um edifício encontra-se num estado de degradação muito avançado, podendo-se considerar em ruína. As restantes anomalias, manifestam-se mais ou menos nas mesmas percentagens da Cidadela, mostrando que quando o edifício se encontra degradado, apresenta em geral uma degradação total. No entanto, o nível de deterioração é inferior ao da Cidadela.

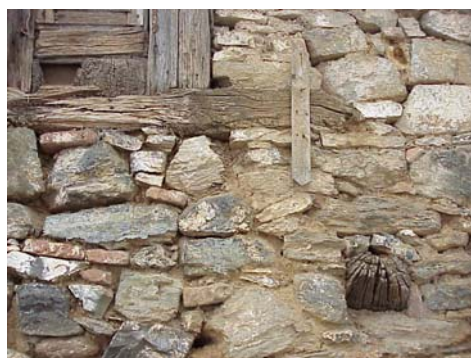
Figura 2 – Constituição típica das paredes de alvenaria

O soalho destas habitações é em madeira, constituído por tábuas assentes em madres, que por sua vez apoiam nas vigas assentes directamente nas paredes de alvenaria de pedra. Estas vigas ficam por vezes com saliências para o exterior devido à reduzida espessura das paredes exteriores, (ver Figura 2).
